OGGETTO: Sistemazione idraulica del torrente Dordo

LUOGO: Comuni di: Filago, Madone e Bonate Sotto in Provincia di Bergamo

COMMITTENTE: Regione Lombardia (Difesa del Suolo) e Comune di Madone (Ente attuatore)

TIPOLOGIA RAPPORTO: Affidamento incarico di:

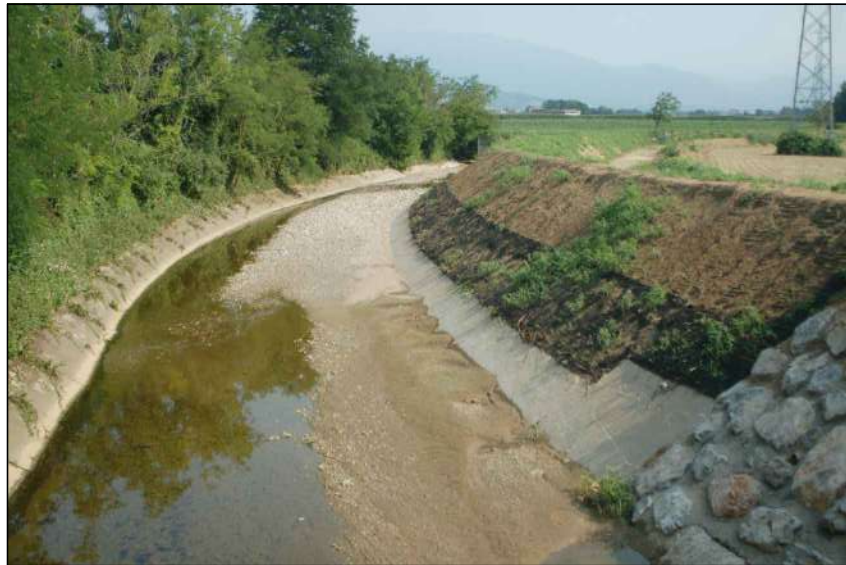
FIGURA N°3:

Riprofilatura sponda in terra scarpa 1/2 e protezione con geostuoia rinverdibile tridimensionale con geogriglia quale strumento antierosivo, la posa avviene preparando il sottofondo fino ad ottenere una superficie liscia lasciando sciolti gli ultimi 4/5 cm di suolo, la geostuoia viene ancorata al terreno con cambre in metallo e fissata in sommità della scarpata ancorando la rete metallica al suolo. Una volta ancorata la geostuoia, si procede con una idrosemina che garantisce il rinverdimento dei terreni.

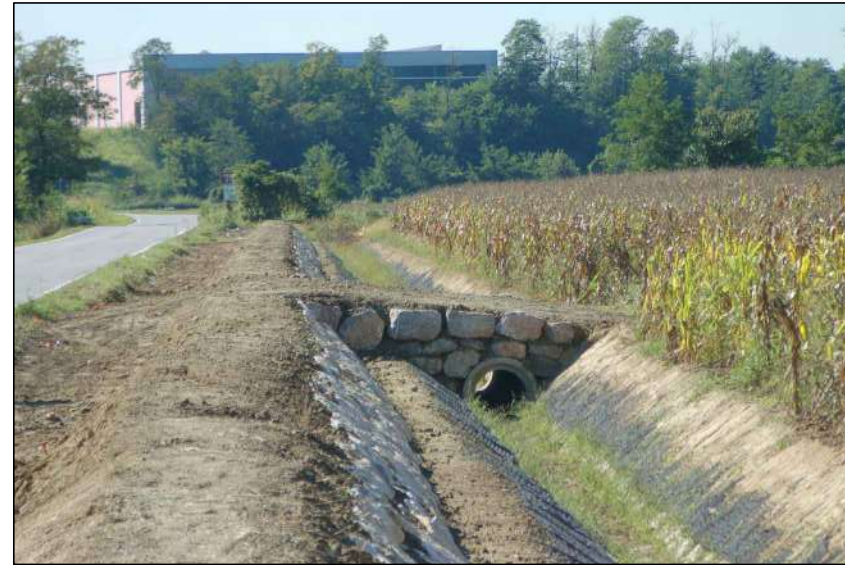
FIGURA N°4:

Formazione di nuovo argine di guardia in terra $h= 1.00\text{ m}$ $b= 1.00\text{ m}$ con protezione in massi di pietra locale e formazione di canale di gronda in modo da scolare le acque esondate a protezione delle infrastrutture adiacenti e del sottostante centro abitato.

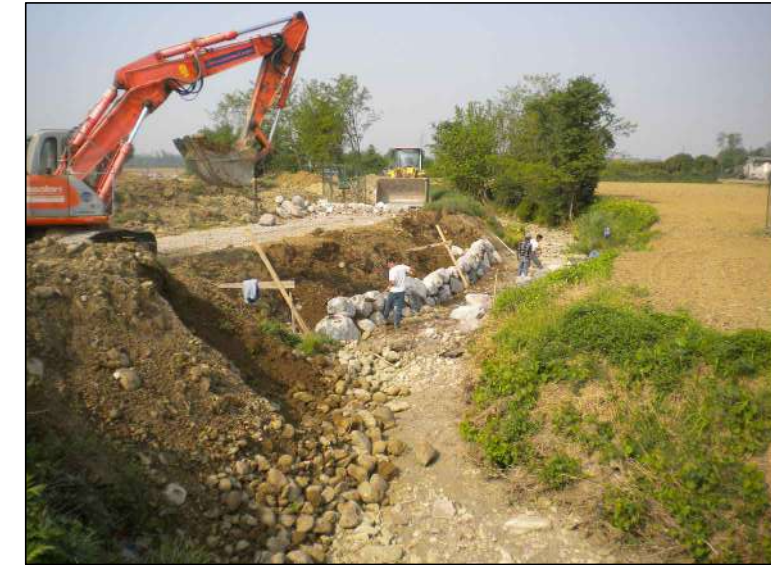
FIGURA N°5:

Riprofilatura con scogliera in massi a difesa della sponda con scarpa 1/1 realizzata tramite rivestimento in massi sciolti non tagliati di pietra locale tali da resistere alla forza di trascinarsi esercitata dalla corrente. I vuoti presenti tra i massi vengono intasati con terra vegetale e stabilizzati con successivo inserimento di talee.

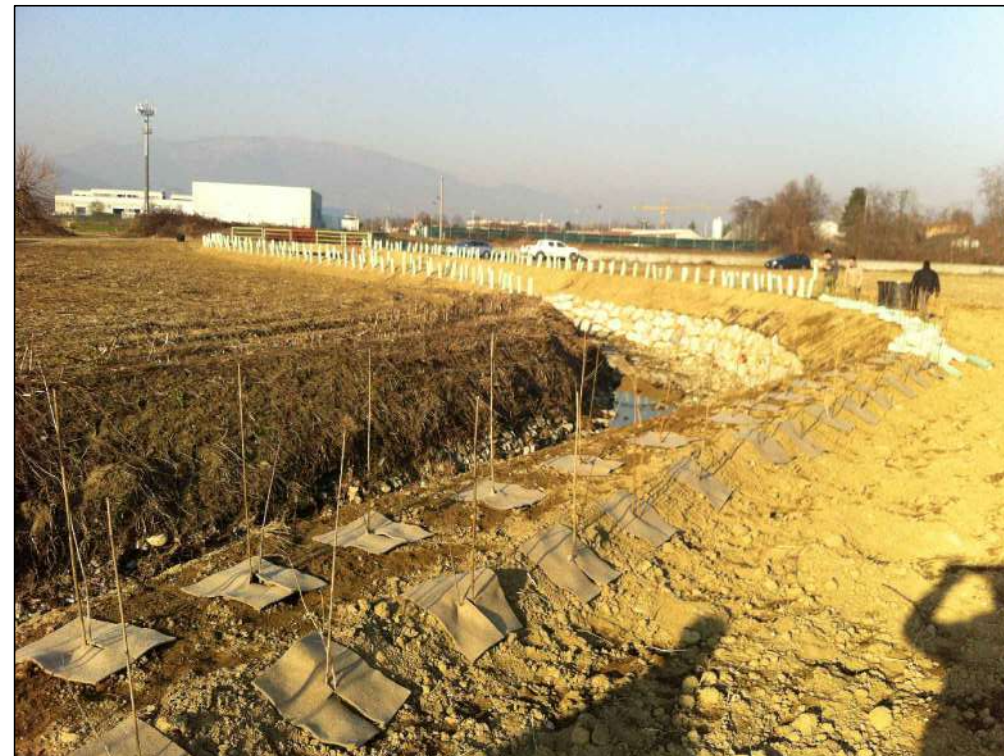
FIGURA N°6:

Esempio di ripiantumazione di arbusti tipologia acero campestre, corniolo, sanguinello, etc. a costituire macchia diffusa lungo la scarpata esterna; la fascia arbustiva così costituita sarà funzionale al potenziamento della rete ecologica locale, che risulta molto scarsa o totalmente assente, e contribuirà alla riqualificazione paesaggistica dell'area, schermando la vista e il disturbo della strada dai tratti percorribili lungo il torrente a monte.
